# UTREDNINGSPROTOKOLL

## Anticimex utredningsuppdrag

Datum 2013-07-05  
Protokoll nr: BMU-1713-13103374

Okulär inspektion av byggnad.

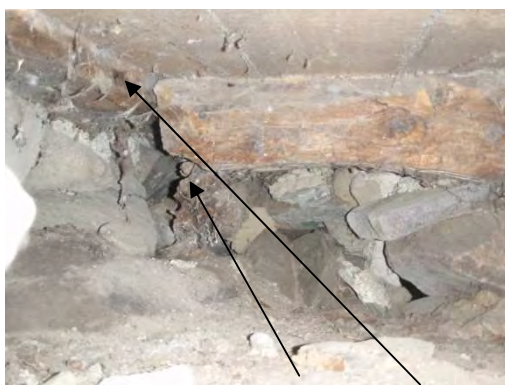
Torpargrunden är synlig mellan grundmurarna av natursten utifrån. Det noteras rötskador i bärlinor, underliggande plank samt synlig del av syll, se bild 1.

Bärlinorna ligger mot krossad sten, se bild 1 & 2.

Bild 1. Rötskador i bärlina samt syll.

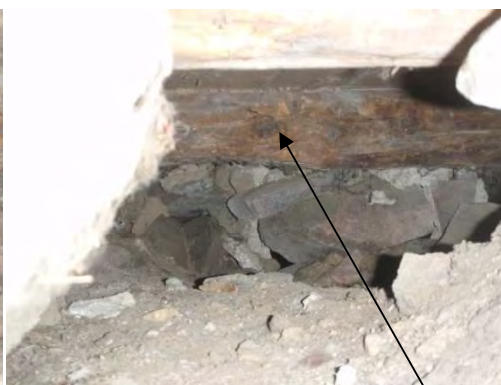
Bild 2. Bärlina mot krossad sten.

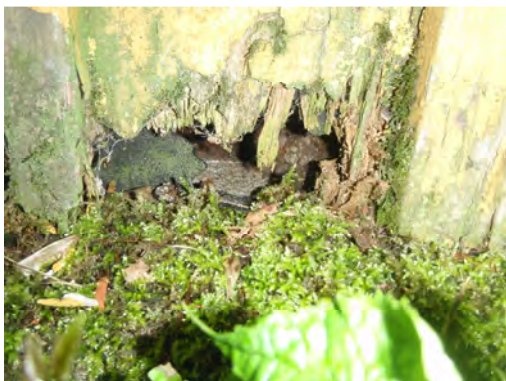
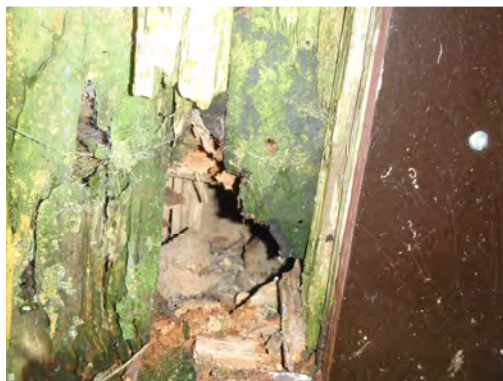
Kraftiga rötskador noterades i fasad, se bild. Fasaden är så pass rötskadad att nedersta delen av ytterväggarna är helt uppruttnad, se bild 3 & 4. Syllen är på en del ställen borta, den har troligtvis ruttnat sönder. Där syllan är synlig, har den synliga rötskador, se bild 5.

Bild 3 & 4. Röttskador i nederkant av fasad.

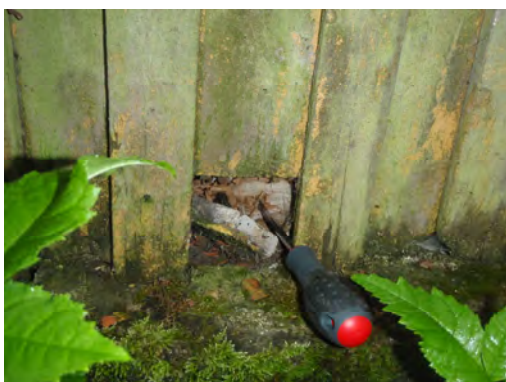
Bild 5. Röttskador i syll.

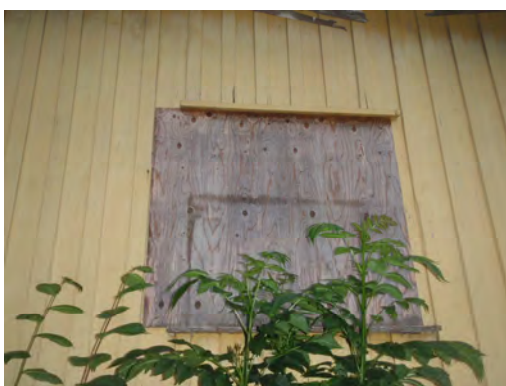
Fönster och dörrar finns ej. Samtliga hål för dörrar och fönster är igensatta med en träfiberskiva.

Bild 6. Fönster igensatt.

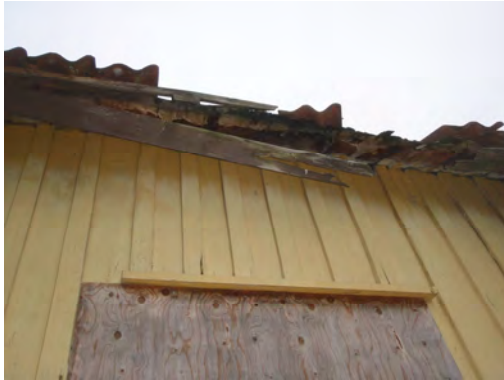
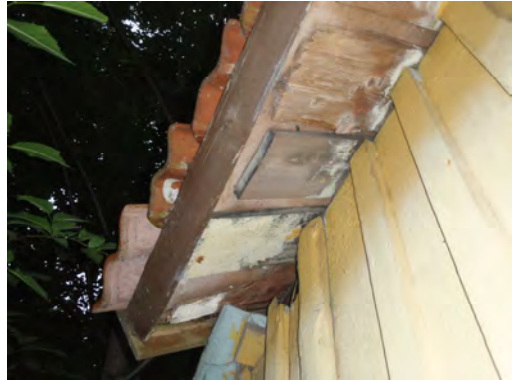
Kraftiga röttskador noterades i vindskivor samt i synlig del av underlagstaket av plank, se bild 8, 9, 10 & 12. Takpannor var trasiga och kraftig mosspåväxt

Bild 8 & 9. Rötskador i takkonstruktion.

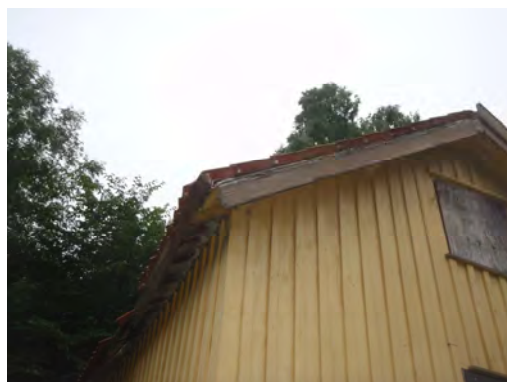
Bild 10. Rötskador i vindskiva.

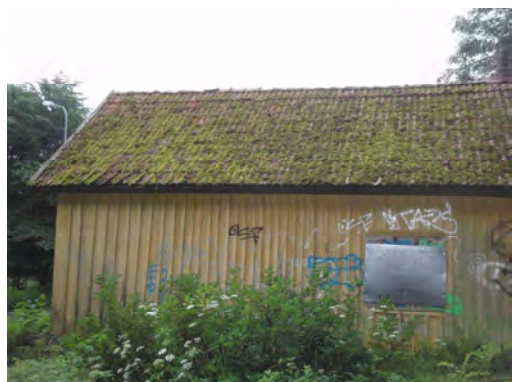
noterades på baksidan av taket, se bild 11. Omfattande rötskador noterades även utvändigt under de utvändiga tegelpannorna, se bild 12. Omfattande skador noterades på skorsten såsom frostsprängningar i tegel, fogsläpp mm, se bild 13.

Bild 11. Kraftig mosspåväxt.

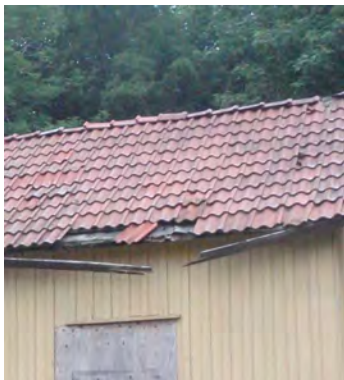
Bild 12. Kraftiga rötskador i takkonstruktion.

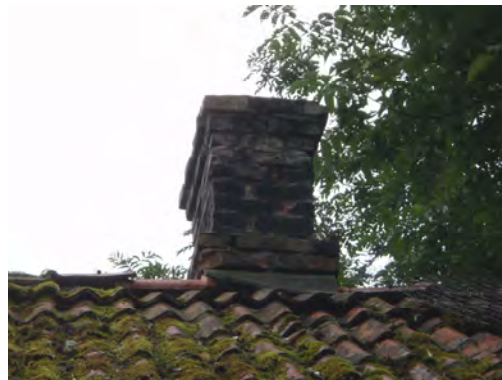
Bild 13. Skador i skorsten.

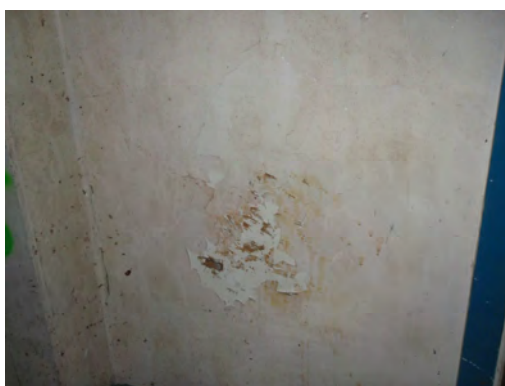
Tydlig mikrobiell påväxt noterades på golv väggar och innertak, se bild 14.

Bild 14. Väg i hall.

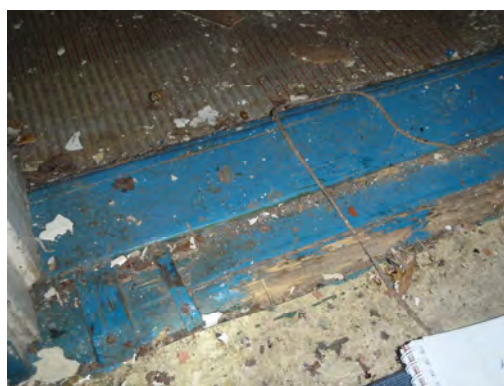
Synliga rötskador noterades i golvtröskel mot köket, se bild 15, och hög (>28%) fuktkvot uppmättes i densamma. Färgsläpp och sprickor noterades på innertaket, höga fuktkvoter uppmättes i innertaket (22%).

Bild 15. Tröskel i hall.

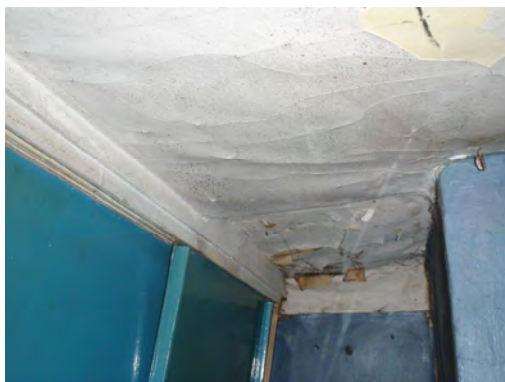
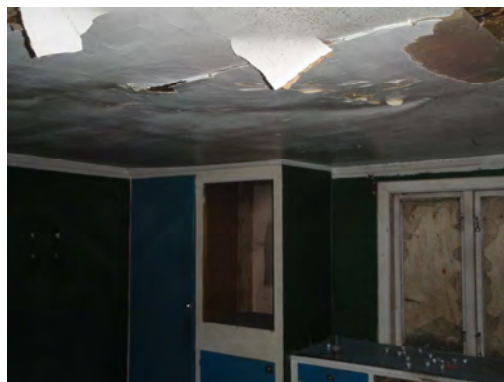
Tydlig mikrobiell påväxt noterades på golv väggar och innertak, se bild 16.

Färgsläpp och sprickor noterades på innertaket, invid skorstenensmuren upplevs dets om att innertaket har ramlat ner. Höga (>28%) fuktkvoter uppmättes i innertaket invid skorstenen, i övrigt så uppmättes höga (19 -23%) fuktkvot i innertaket.

Bild 16 & 17. Innertak i kök.

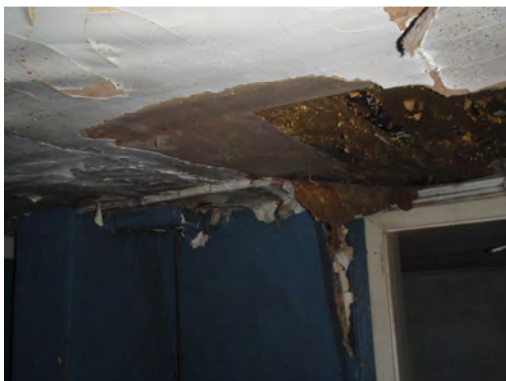
Bild 18. Innertak i kök.

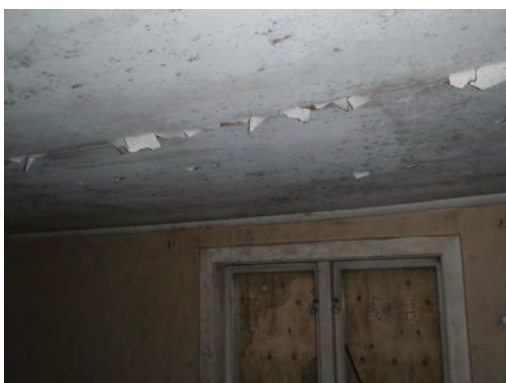
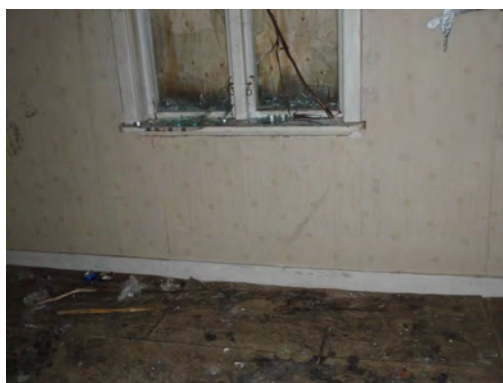
Tydlig mikrobiell påväxt noterades på golv väggar och innertak, se bild 19 & 20.

Färgsläpp och sprickor noterades på innertaket, höga (23%) fuktkvoter uppmättes i innertaket. I golvplanket uppmättes höga (22%) fuktkvoter.

Bild 19 & 20. Mikrobiell påväxt på golv väggar och innertak.

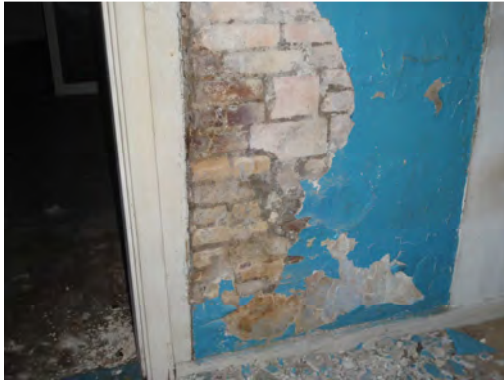
Färgsläpp och sprickor noterades på innertaket, höga (>28%) fuktkvoter uppmättes i innertaket invid skorstensmuren. Det noteras att färgen har släppt på väggen invid den murade skorstenen, se bild 21, samt saltutfällningar noterades på/mellan tegelstenarna. Vid fuktindikering av den murade skorstensväggen uppmättes höga (fuktiga) indikationer.

Bild 21. Murade vägg för skorstenen.

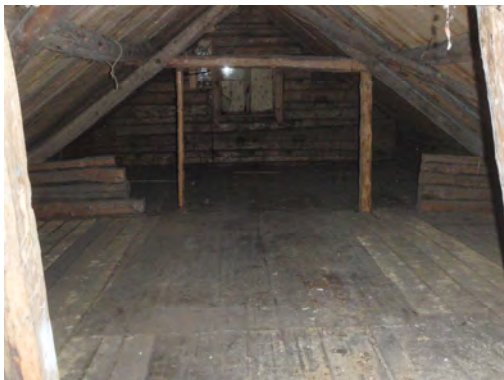
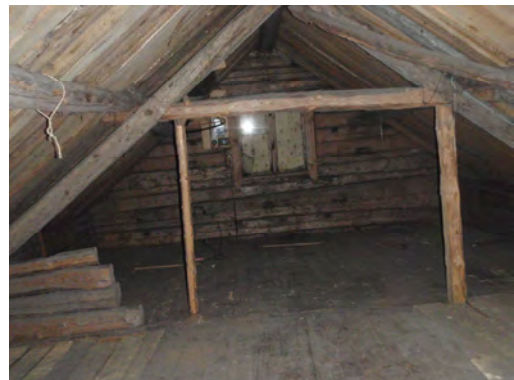
Vid inträde till vinden noterades en tydlig/stark mikrobiell lukt. Golvet på vinden sviktat när man går på den. Tydliga rötskador samt mikrobiell påväxt noterades på underlagstaket av plank. Höga fuktkvoter (22% - >28%) uppmättes i underlagstaket av plank.

Bild 22 & 23. Vind allmänt.

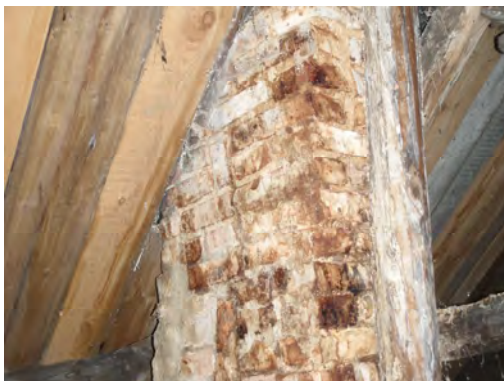
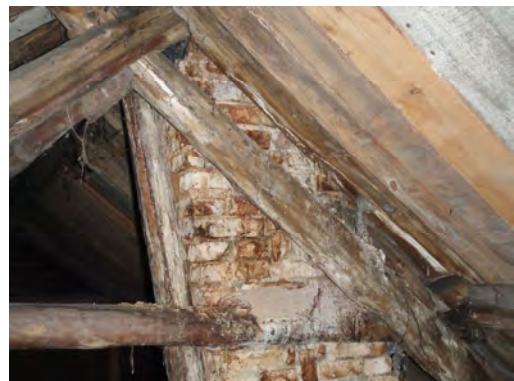
Det noteras att vatten har runnit längst skorstensmuren, vid fuktindikering av skorstensmur indikeras höga (fuktiga) indikationer.

Bild 24 & 25. Skorstensmur.

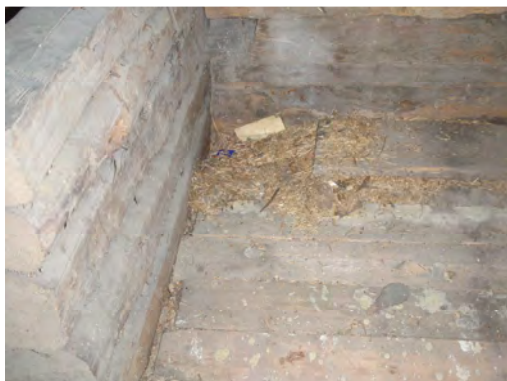
Isoleringen i vindsbjälklaget består utav bl.a. halm, luktprov togs från halmen och tydlig mikrobiell lukt upplevs i isolermaterialet.

Bild 26. Isolering av halm.

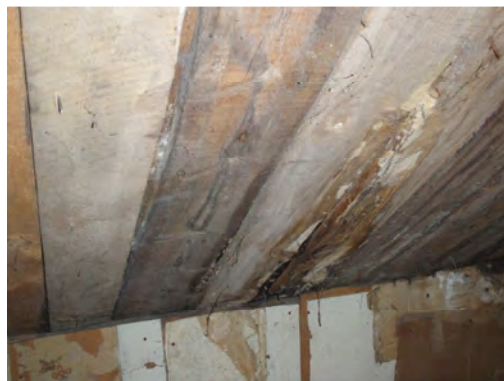
Bild 27. Underlagstaket på vinden.
