MÖLNDALS STAD

KÅLLEREDGÅRDEN DETALJPLAN, MÖLNDAL

PM/GEOTEKNIK

2016-06-30

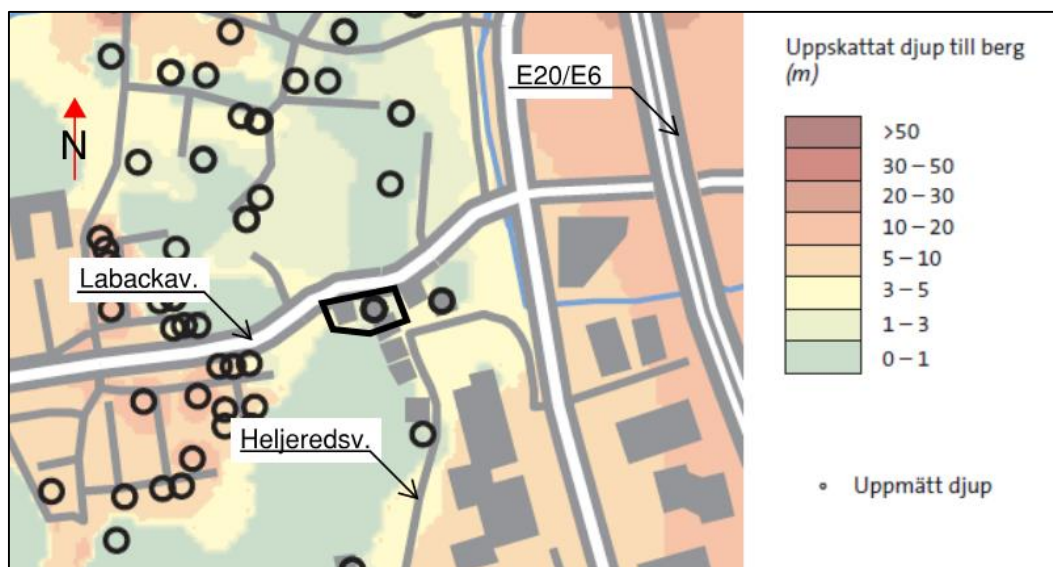
Figur 5.3 Jorddjupskarta med undersökt område markerat med svart (omarbetad från SGU)

Enligt SGU:s jorddjupskarta uppskattas djup till berg inom det undersökta området till mellan 0 och 5 m, se Figur 5.3.

Enligt utförda undersökningar är djup till berg som minst i områdets västra del, där berg-i-dagen har mätts in vid två punkter. Djup till berg ökar generellt åt nordost.

Sonderingar i områdets västra del visar att bergytan där endast är täckt av ett tunt lager jord, omkring 0,2-0,9 m. I områdets norra och nordöstra del är djup till berg

något större och har där mätts upp till ca 2–2,5 m. I det undersökta områdets östra hörn, mellan kyrkobyggnaden och Heljeredsvägen, har djup till berg mätts upp till ca 1 m.

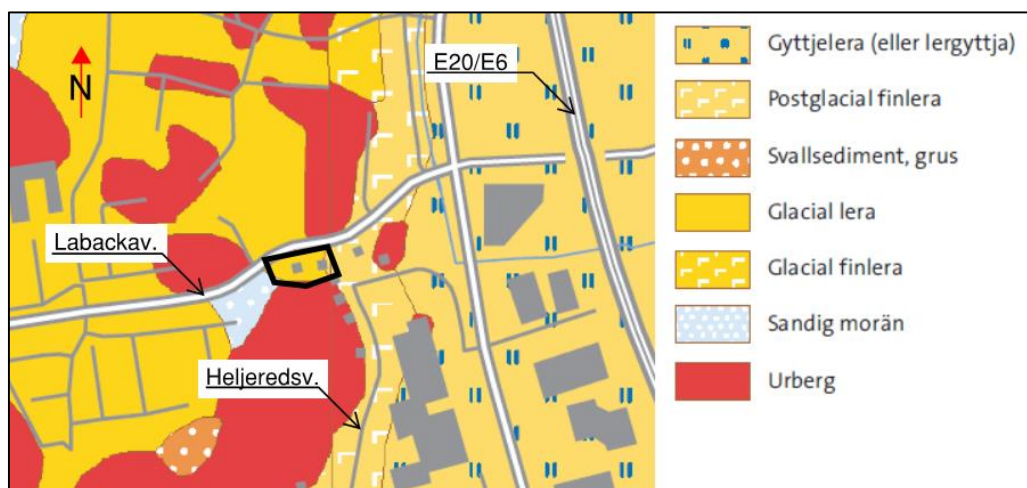
Figur 5.4 Jordartskarta med undersökt område markerat med blått (omarbetad från SGU.se)

Enligt SGU:s jordartskarta bedöms de ytliga jordlagren inom det undersökta området utgöras av lera som eventuellt övergår i sandig morän mot väster, se Figur 5.4.

Utförda undersökningar visar att jorden inom området huvudsakligen består av utfyllnadsmaterial, vilket även bekräftas av fastighetsägaren. Vid fältbedömning av störda jordprover från skruvprovtagning har jorden bedömts som grusig sand.
