Mölnadal, Delbanco 1 mfl, detaljplan

Geoteknisk PM, underlag för detaljplan

2017-09-29

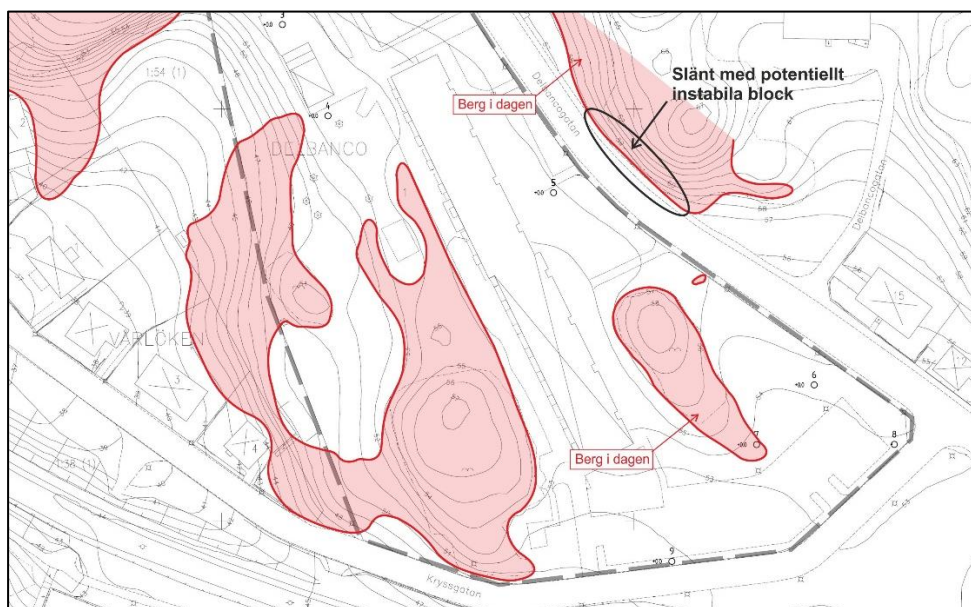
Det bedöms inte föreligga någon risk för bergras eller blockutfall i någon del av det aktuella området. Det förekommer dock ett par potentiellt instabila block på 0,25–1 m³ i en vägskärning på östra sidan av Delbancogatan, ca 10 m utanför planområdet, se även figur 6.1. Detta bör beaktas i det fall det kommer att utföras mer omfattande sprängningsarbete inom angränsande delar av planområdet.

Figur 6.1 Förekomster av blottat berg (inklusive berg med tunt jordtäckte, < 0,5 m; röda markeringar) i planområdets södra del, samt läget för en bergslänt med potentiellt instabila block öster om Delbancogatan.

Det bedöms inte föreligga någon risk för bergras eller blockutfall i någon del av det aktuella området. Eventuella bergarbeten som resulterar i schaktväggar med över en meter i höjd ska dock besiktigas av bergsakkunnig.
