Fågelsten 1:106, Lindome, Mölndals kommun  
Geotekniskt utlåtande inför detaljplaneändring  
Göteborg, 2019-08-26

## Markteknisk undersökningsrapport/ geoteknik (MUR/GEO)

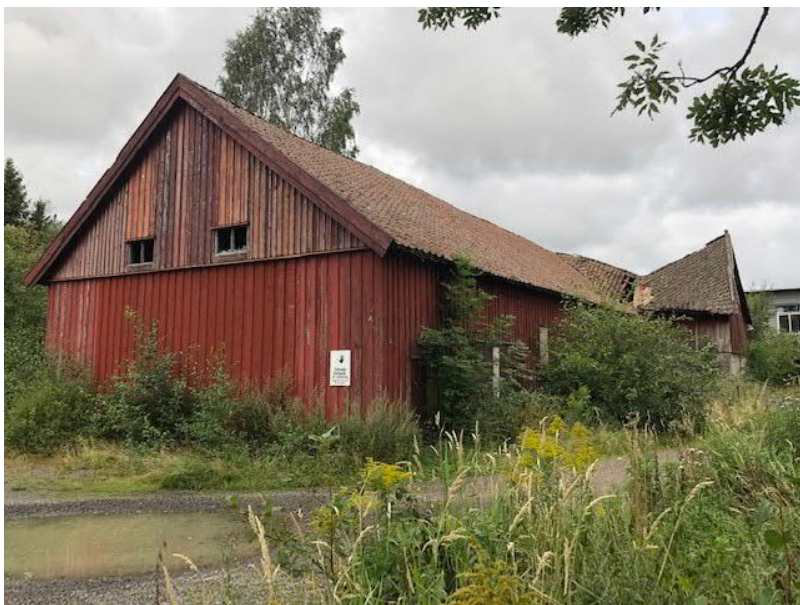
Foto på befintlig ladugårdsbyggnad taget från sydost

Området är beläget i Fågelsten, Lindome, med adressen Flyttfågelvägen 11 – 13. Inom fastigheten finns idag en ladugårdsbyggnad som man har för avsikt att riva för att ge plats åt 4 radhus med tillhörande carportar och parkeringsytor. Markhöjderna är i princip horisontella inom området och söder därom. Norr om området sluttar marken ned mot Råsjöbacken som ligger ca 200 m norr om aktuell fastighet.
