UPPDRAG DP Tingshuset utredningar	UPPDRAGSLEDARE Lena Eveby	DATUM 2018-06-26
UPPDRAGSNUMMER 12601198	UPPRÄTTAD AV Gábor Felcsuti	GRANSKAD AV Perry Ohlsson

Vibrationsutredning, detaljplan för Tingshuset 13, Mölndal

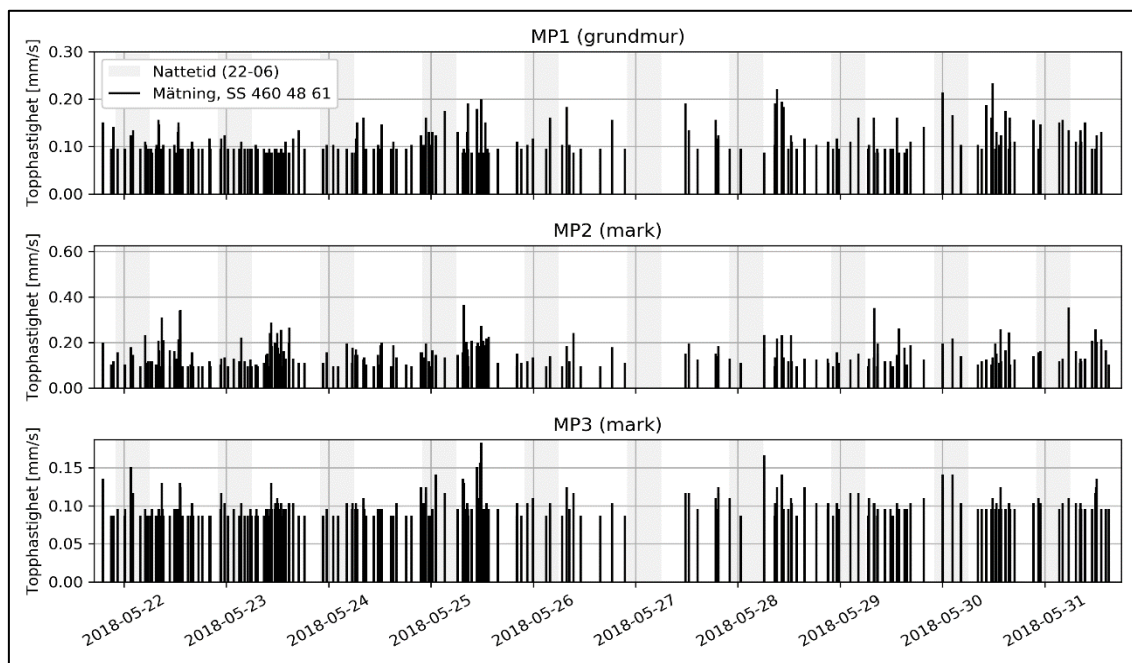
Figur 2:1. Mätresultat, periodiska mätningar. Obs! Notera att det är olika skala på y-axeln i figuren.
